# АРХИТЕКТУРНОЕ НАСЛЕДСТВО

# КАРАВАН-САРАЙ ДАЯ-ХАТЫН\*

А. ПРИБЫТКОВА

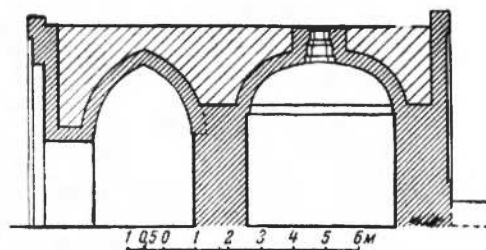
Рис. 10. Поперечный разрез

Все помещения имеют сводчатые перекрытия из обожженного кирпича, за исключением комнат 4, 19, 22, перекрытых куполами, и вышеупомянутых круглых в плане помещений 14 и 28, где цилиндрические объемы непосредственно завершаются куполами. В устройстве перекрытий данного здания отражено большое искусство и мастерство строителей того времени.

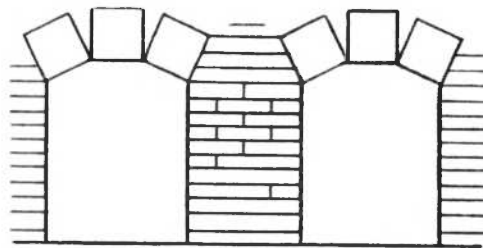
Рис. 14. Устройство забулки сводов галереи

Для получения плоской кровли, выстилка которой кирпичом сохранилась во многих местах, надо было заполнить пазухи между сводчатыми покрытиями галерей и их высокими фасадными стенками, с одной стороны, и сводами помещений, прилежащих к галерее, с другой (см. рис. 10). Эти заполнения, обнаженные в местах разрушений кровли или щитовых стенок арочных ниш дворовых фасадов, представляют не сплошную забутку, а кирпичные стенки в два кирпича поперек здания, со сводчатым перекрытием около 0,75 м между ними (рис. 14). По всему зданию по такой забутке устроена на одном уровне плоская кровля.

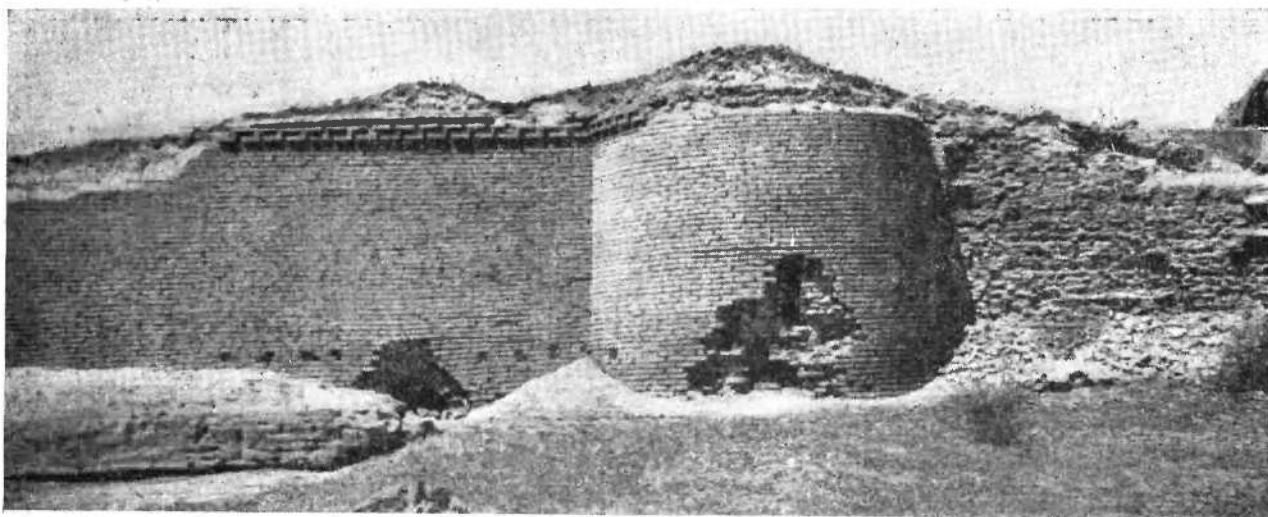
Рис. 19. Юго-восточный фасад

Остальные фасады, облицованные обожженным кирпичом, представляют собой гладкие плоскости (рис. 19) с несложными карнизами из выступающих кирпичей, эффектными игрой светотени (рис. 20). Эти фасады протяженностью

Относительно остальных трех фасадов выше было сказано, что лишь на одном из них сохранился фрагмент карниза (см. рис. 19 и 20) без завершения, которым, вероятно, был пояс, состоящий из нескольких рядов кладки.

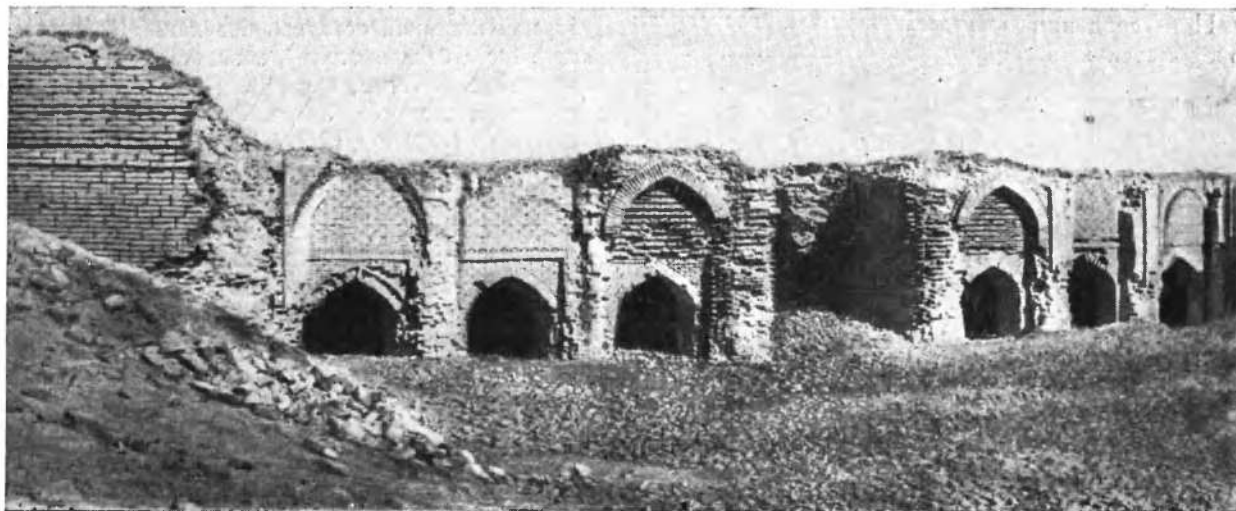
Рис. 21. Дворовый фасад

Что касается дворовых фасадов, то их общая архитектурная композиция предопределяется планом (рис. 21). Айваны вместе с въездом подчеркивают симметрию композиции и отмечают помещения особого назначения. Ни в одном из айванов перекрытия не сохранились.

Арки галерей опираются на массивные столбы, с внешней стороны подчеркнутые пилястрами. Над арочными проемами галерей высятся декоративные арки, шипцовые стенки которых выложены парной кладкой с вставками из фигурных кирпичиков, а снизу подчеркнуты поясом из фигурных кирпичей (рис. 22 и 23). Шипцовые стенки арок, фланкирующих айваны, выложены обычной кладкой. Все эти шипцовые стенки закрывают забутку сводов. Дворовые фасады по композиции и декоративному убранству имеют большое сходство с фасадами мечети Талхатан-баба.

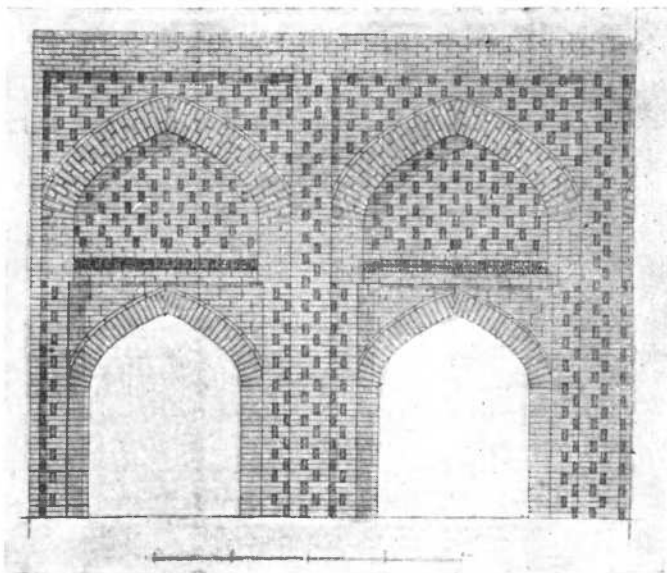
Рис. 25. Фрагмент дворового фасада

обследование и обмер которых дает возможность реконструировать их совершенно точно (рис. 25). Даже несуществующее завершение частично сохранилось с левой стороны портала. Все дворовые фасады одинаковы. Средняя часть каждого из них открыта в сторону двора, т. е. представляет собой айван. В настоящее время все три айвана не имеют перекрытий, которые, судя по гряде кирпичного лома на полу каждого из них, были сводчатыми. Стены айванов сохранились на высоту ниш галерей; на этой высоте нет начала свода; если предположить, что он начинался сразу выше сохранившейся части стен, и повторить характер кривой прилежащих арок галерей, то можно реконструировать дворовые фасады, как показано на чертеже (рис. 26). Получаются обычные для последующего времени дворовые фасады общественных зданий, в которых айваны выделены по осям симметрии (как, например, в медресе).

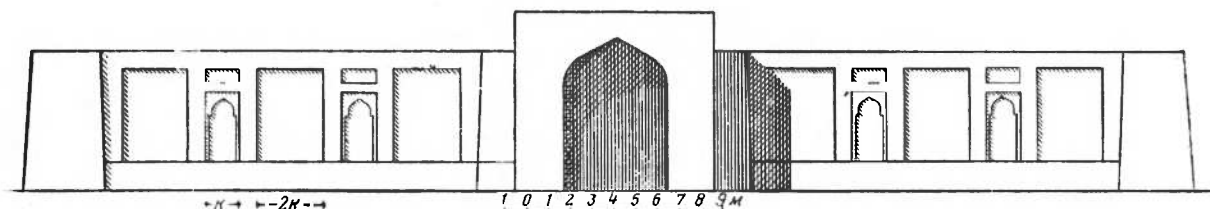
Рис. 27. Главный фасад

Если такая композиция имела место, то, вероятно, не только с трех сторон двора, но и со стороны въезда. Тогда естественно предположить, что, если идея портала в виде возвышения стенки над айваном нашла свое применение в дворовых фасадах, то портал мог быть и с внешней стороны, причем высота его была та же, что и у портала айвана. Схема реконструкции главного фасада при таком предположении показана на чертеже (рис. 27).

Предположительная реконструкция главного фасада, показанная на чертеже (см. рис. 27), ассоциируется с главным фасадом караван-сарая в Белеули, а также с караван-сараям в Рабат-и-Малик. Все эти три здания находятся на значительном расстоянии одно от другого. Следовательно, не может быть речи о непосредственном влиянии архитектуры одного из этих зданий на другое. Караванная торговля в этот период была настолько развитой, занимала такое значительное место в государственной экономике, что здания караван-сараяв были очень многочисленны; их облик к этому времени уже вполне определился: по главному фасаду портал фланкировался высокими глухими стенами, которые по углам заканчивались башнеобразными закругленными выступами.
